NOM DE L'IMMOBLE		CASETES DE "CAN MATES" O "CA SES MONGES"	
ADREÇA	POLIGON 8 PARCEL.LA 327	TIPUS ELEMENT	ELEMENT ETNOLÒGIC
CATEGORIA	BE IMMOBLE	US	OCI
REFERENCIA CADASTRAL	07056A008003270000PX	VALOR CADASTRAL	--- ----
SUPERFICIE CADASTRAL	SUPERFICIE DE LA PARCEL.LA	42.912,00 m2	
	SUPERFICI CASETA 1	67,00m2	
	SUPERFICIE CASETA 2	35,00 m2	
ACCESSIBILITAT	A peu des del Camí de Coanegra		
CRONOLOGIA	Any 1925 segons inscripció, possiblement es anterior		
TIPOLOGIA ELEMENTS ARQUITECTÒNICS	Caseta, forn i cisterna		
ESTAT DE CONSERVACIÓ	Dolent, motius del deteriorament son l'esbucament i l'erosió del terreny. Hi ha seriós perill d'esbucament.		
NVELL DE PROTECCIÓ	B1		
PROTECCIÓ	Es necessari protegir-la a curt i mitjà termini amb propostes d'actuació dirigides a la restauració i consolidació de l'immoble.		
PROPIETAT	Ajuntament de Santa Maria del Camí		
DADES DESCRIPTIVES DE L'IMMOBLE			
Caseta 1			
<p>La construcció es localitza aprop del Camí de Coanegra, manté un estil de tipologia rural, al qual representa una superfície de 67 m2 i consta de dependències antigues les quals eren utilitzades pels agricultors encarregats de realitzar tasques d'explotació forestal i agrícola de les parcel·l

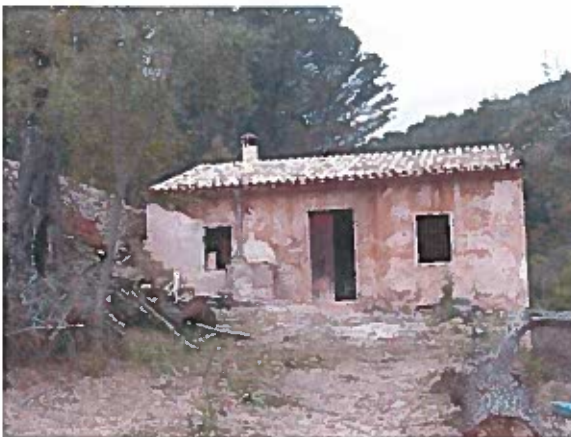
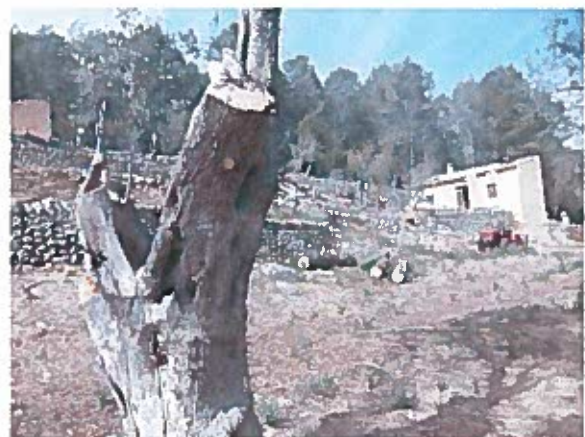
Exteriors

La façana mostra com està construïda amb materials tradicionals, mitjançant la tècnica de terra pitjada o tapiàl, mostra la necessitat de llevar les taques d'humitat que s'hi observen.

La cisterna adjunta a la façana, mostra un estat de conservació millorable, sobretot al coll i a l'interior.

- Solucionar els problemes d'humitat de l'estructura més d'observar-se crivells a les parets.
- Necessitat de millorar la pavimentació per tal de millorar les cruïlles i crivells existent, amb la prioritat de donar homogeneïtat al paviment.
- Eliminació de barreres arquitectòniques, desde l'accés exterior a la parcel·la fins a l'accés a interior de l'edifici
- Manca de serveis bàsics als quals no es pot permetre dotar un servei amb suficients garanties.

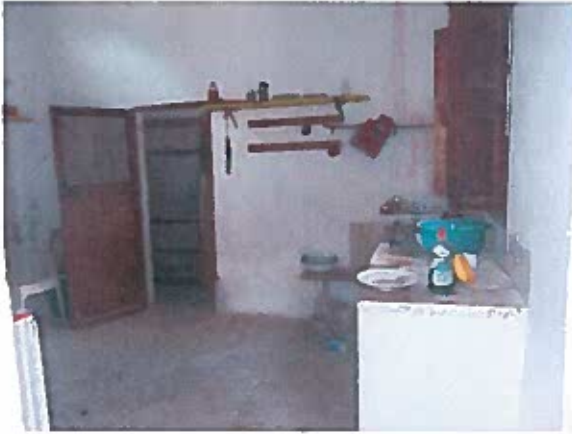
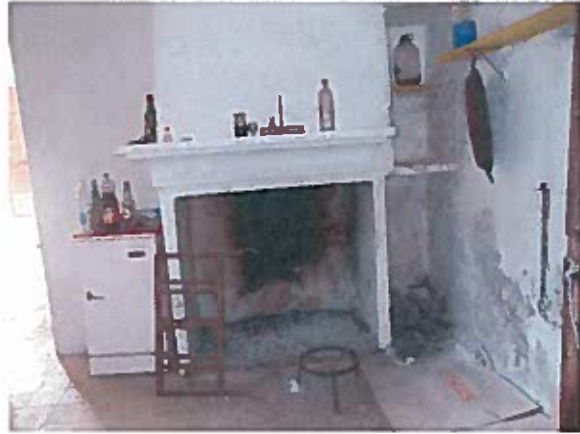
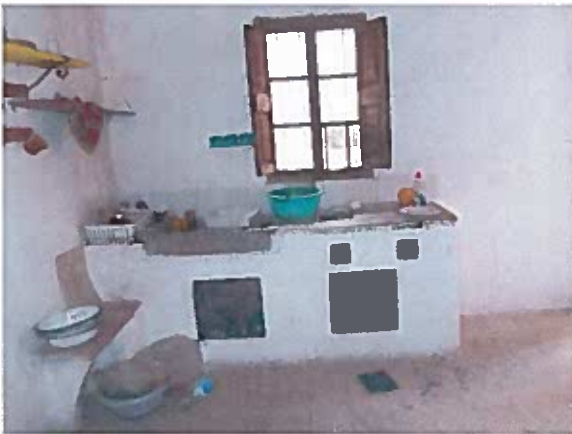
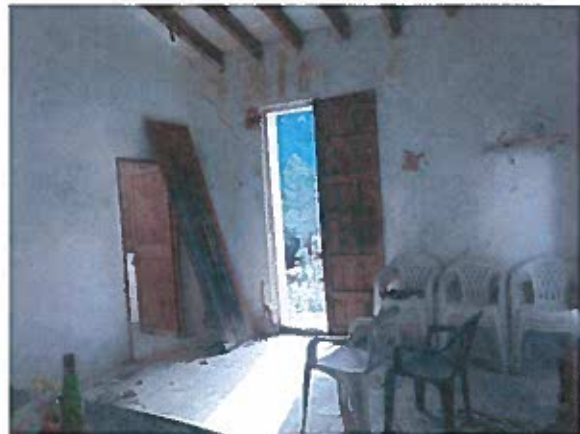
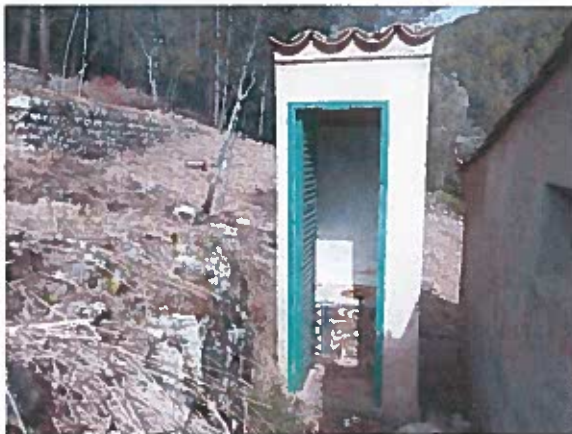
Interiors

El trispol de la mateixa caseta es de referit, tot i observar un estat degradat, manifesta l'estil rústic i tradicional de l'indret.

Entre els principals elements destacats a l'interior s'hi observa l'estructura de la cuina amb elements tradicionals com la xemena i les piques de pedra.

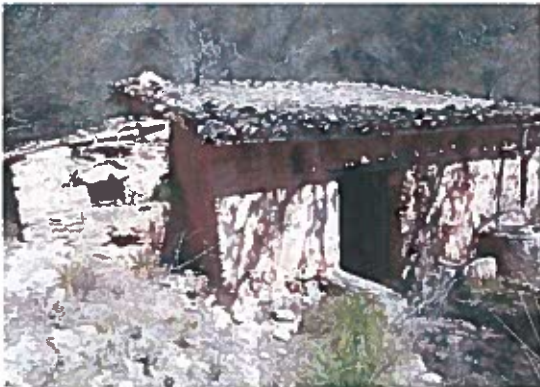
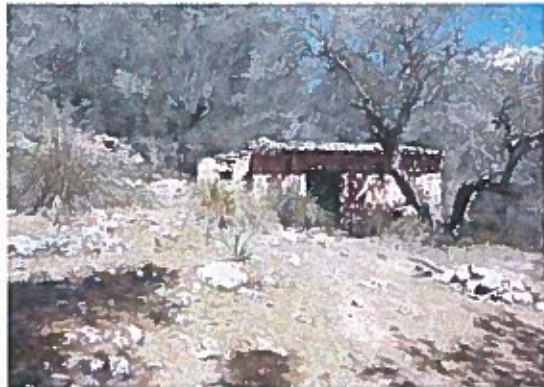
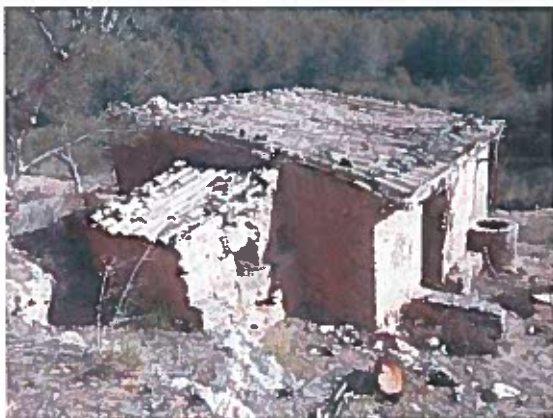
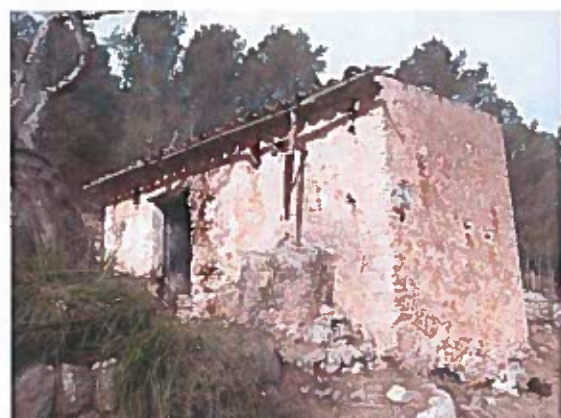
Exteriors

Al costat esquerra de la caseta hi ha adossat un petit forn, construït seguint la mateixa tècnica que tota la caseta. Aquest forn presenta una petita obertura i coberta de teula àrab, però es troba en mal estat.

Adossat a la façana posterior de la caseta, hi ha un segon cos constructiu que es troba en molt mal estat, completament esbucacat. Tot el conjunt presenta signes evidents de deteriorament per abandonament i amenaça runa.

L'abandonament i deteriorament de la caseta i el conjunt constructiu es important. Es urgent una intervenció dirigida a consolidar la construcció i evitar-ne un major deteriorament i/o l'esbucament. L'adequació d'aquest espai es pot emmarcar amb els usos de l'equipament municipal de Ca Ses Monges.
