NOM DE L'IMMOBLE		CASETES DE "CAN MATES" O "CA SES MONGES"	
ADREÇA	POLIGON 8 PARCEL.LA 327	TIPUS ELEMENT	ELEMENT ETNOLÒGIC
CATEGORIA	BE IMMOBLE	US	OCI
REFERENCIA CADASTRAL	07056A008003270000PX	VALOR CADASTRAL	--- ----
SUPERFICIE CADASTRAL	SUPERFICIE DE LA PARCEL.LA	42.912,00 m2	
	SUPERFICI CASETA 1	67,00m2	
	SUPERFICIE CASETA 2	35,00 m2	
ACCESSIBILITAT	A peu des del Camí de Coanegra		
CRONOLOGIA	Any 1925 segons inscripció, possiblement es anterior		
TIPOLOGIA ELEMENTS ARQUITECTÒNICS	Caseta, forn i cisterna		
ESTAT DE CONSERVACIÓ	Dolent, motius del deteriorament son l'esbucament i l'erosió del terreny. Hi ha seriós perill d'esbucament.		
NVELL DE PROTECCIÓ	B1		
PROTECCIÓ	Es necessari protegir-la a curt i mitjà termini amb propostes d'actuació dirigides a la restauració i consolidació de l'immoble.		
PROPIETAT	Ajuntament de Santa Maria del Camí		
DADES DESCRIPTIVES DE L'IMMOBLE			
Caseta 1			
<p>La construcció es localitza aprop del Camí de Coanegra, manté un estil de tipologia rural, al qual representa una superfície de 67 m2 i consta de dependències antigues les quals eren utilitzades pels agricultors encarregats de realitzar tasques d'explotació forestal i agrícola de les parcel·l

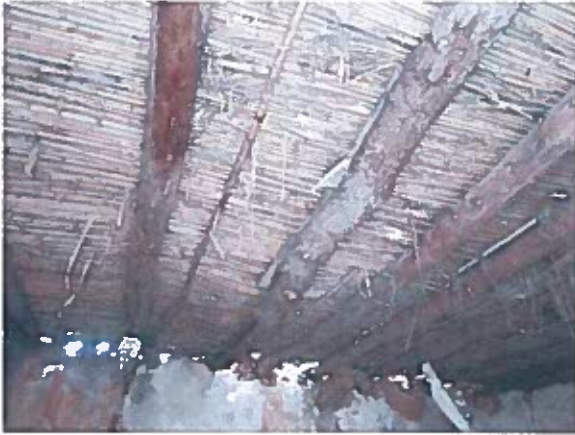
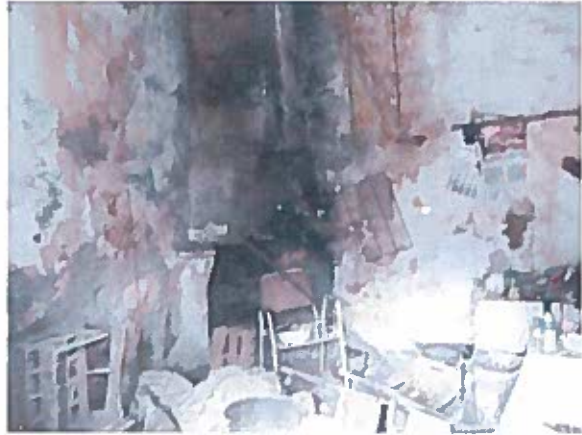
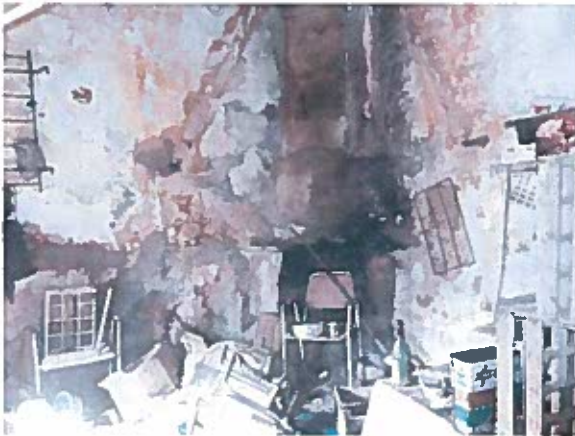
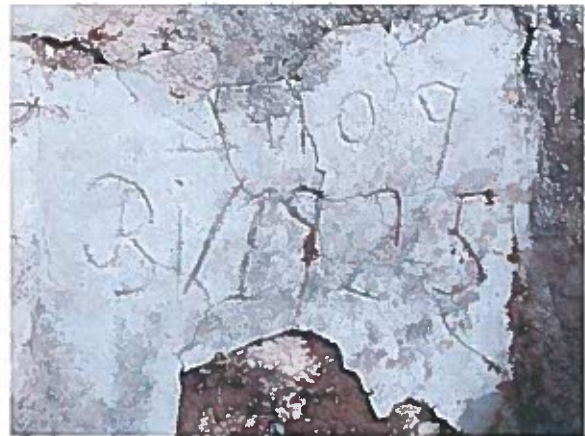
Interiors

Adossat a la façana posterior de la caseta, hi ha un segon cos constructiu que es troba en molt mal estat, completament esbucacat. Tot el conjunt presenta signes evidents de deteriorament per abandonament i amenaça runa.

L'abandonament i deteriorament de la caseta i el conjunt constructiu es important. Es urgent una intervenció dirigida a consolidar la construcció i evitar-ne un major deteriorament i/o l'esbucament. L'adequació d'aquest espai es pot emmarcar amb els usos de l'equipament municipal de Ca Ses Monges.
